Doris Burgstaller, Verena Graf Die Restaurierung des Hausaltars

Beschreibung des Altares

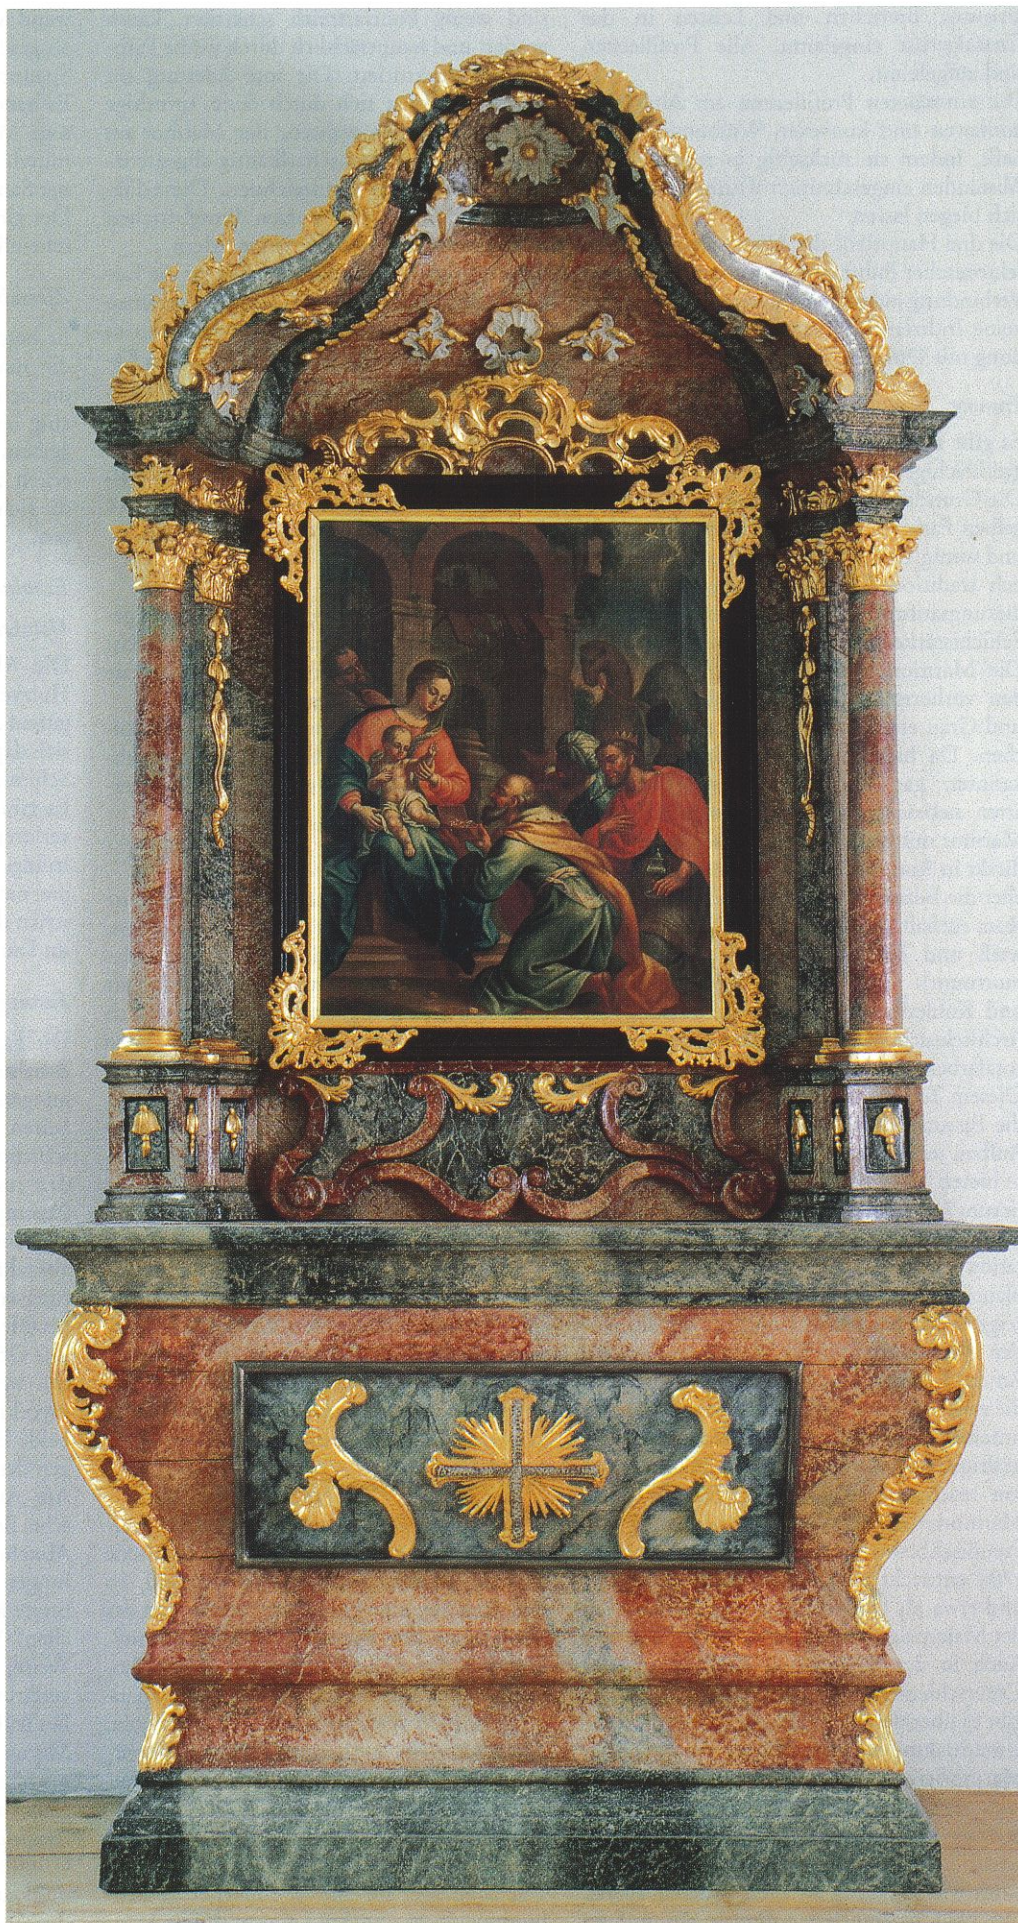
Abb. 45 (links): Maria Kirchentel, Wallfahrtskirche. Der „Hausaltar“ vor der Restaurierung.

Abb. 46 (rechts): Maria Kirchentel, Wallfahrtskirche. Der „Hausaltar“ nach der Restaurierung von 2001.

Die Fassung ist in einem äußerst schlechten Erhaltungszustand. Die klimatischen Bedingungen am Standort hatten besonders an den Seiten und im Sockelbereich enorme Malschichtverluste verursacht. Auf dem Steinboden rund um den Altar lagen abgeblätterte Fassungsschollen. Interessant ist, daß dieser Zustand schon 1994 und 1995 bei Bestandsaufnahmen beobachtet wurde. Der Haftungsverlust zwischen Fassung und Träger betrifft nahezu die gesamte Altarfläche.

Die Oberfläche des Altares ist fast vollständig mit weißem und schwarzem Schimmelpilzmycel bedeckt, wobei der obere Altarbereich beide Bewüchse zeigt, auf dem Stipes hingegen der schwarze überwiegt (Abb. 3).

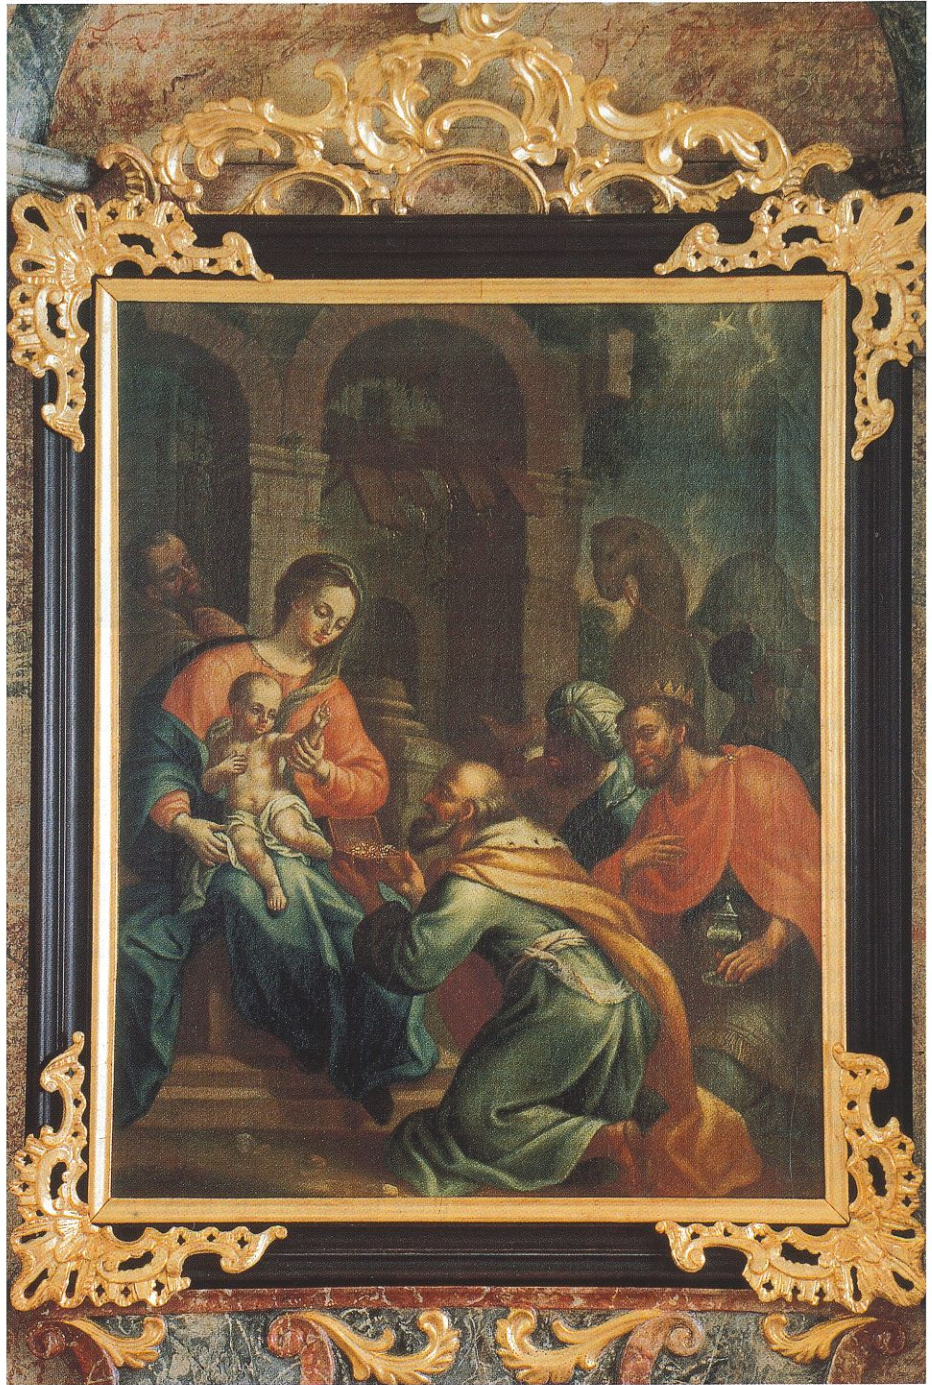
Abb. 47: Maria Kirchentel, Wallfahrtskirche.
Das Gemälde des Hausaltars (vgl. Text).

Das Altarbild macht einen stabilen, wenn auch verwahrlosten Eindruck. Schimmel hat hier vor allem die Leinwandrückseite infestiert, erkennbar an einigen kreisrunden wei-

ßen Myzelflecken. Auf der Malschichtseite wächst weißer Schimmel nur im Craquelé. Die Leinwandspannung ist ausreichend, ein Abspannen des Gemäldes vom Spannrahmen daher nicht nötig.

Die Malschicht hat ein ausgeprägtes Alterscraquelé, ihre Haftung zum Träger ist schlecht. Aber es gibt nur wenige Malschichtverluste, vor allem im falzbedeckten Randbereich.

Nach der Schimmelbehandlung der Leinwand²¹ wurde die Malschicht ganzflächig mit ca. 5%igem Störleim durchgefestigt, oberflächengereinigt, mittels Goretex befeuchtet und anschließend planiert.

Die Kittung kleinerer Malschichtausbrüche erfolgte mit einem rotbraunen Leimkreidekitt²², die Retusche baute sich aus Gouache-Vorretusche und Harzöllasuren²³ auf.

Das Gemälde erhielt einen Rückseiten- bzw. Schwingungsschutz: Ein Holzleistenrahmen wurde mit vorgewaschener Leinwand aus dünnem, dichtem Gewebe bespannt und in die Gemälderückseite eingepaßt.

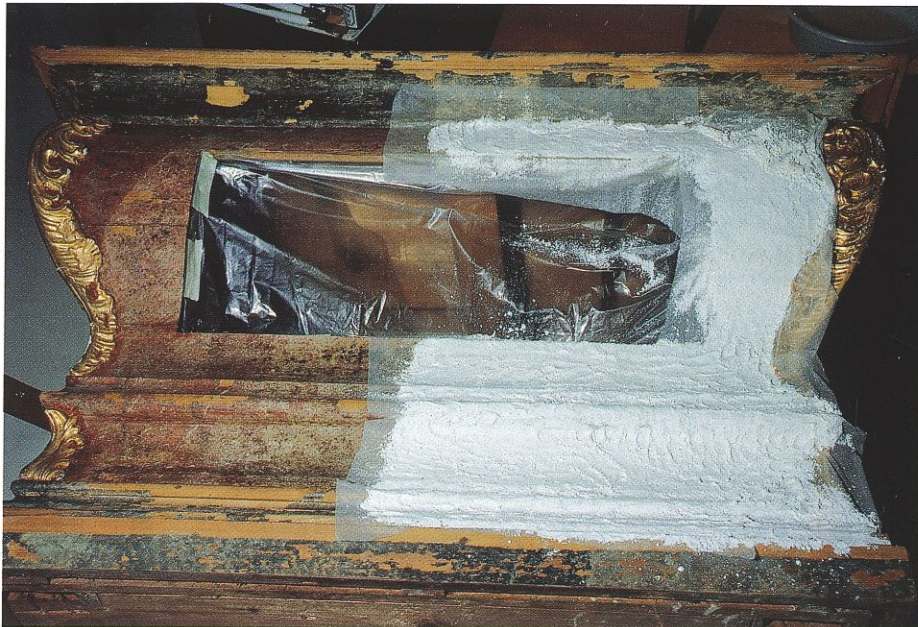
Abb. 48 (links): Maria Kirchenthal, Wallfahrtskirche. Der Hausaltar während der Restaurierung: Meerschaumstaubkompress an der rechten Stipesvorderseite.

Schnell stellte sich heraus, daß nur der weiße Schimmelpilzbelag oberflächlich entfernt werden konnte. Da eine trockene Entfernung durch Saugen nach der wäßrigen Festigung nicht mehr möglich war, geschah dies durch Abrollen mit 70%igem Ethanol, wobei auch die Altarinnenseiten berücksichtigt wurden.

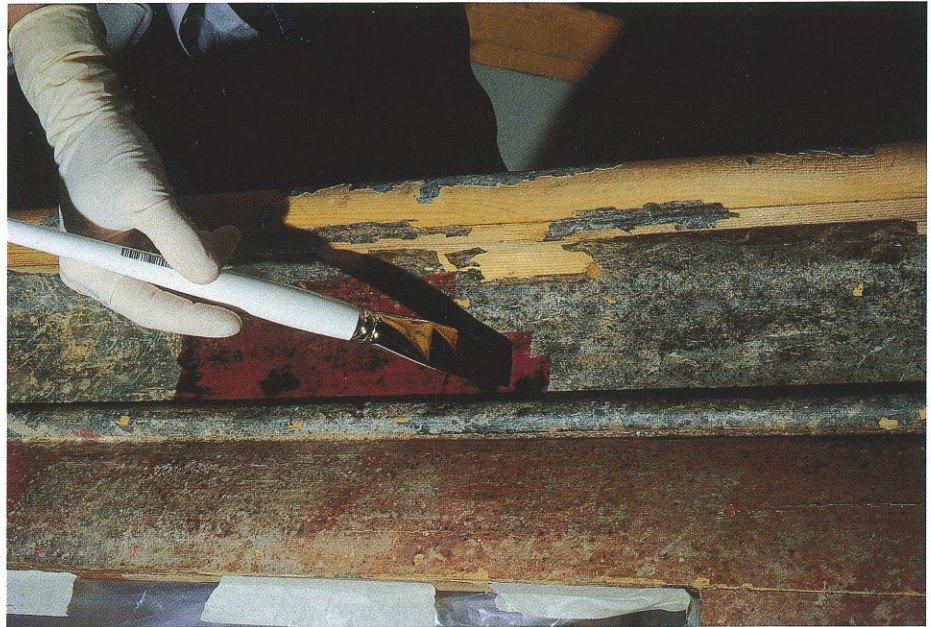
Abb. 49 (rechts): Maria Kirchental, Wallfahrtskirche. Der Hausaltar während der Restaurierung: Einstreichen mit Kaliumpermanganatlösung der rechten Stipesvorderseite.

Die schwarzen Flecken blieben. Versuche, diese mit herkömmlichen Lösemitteln wie Ethanol und Aceton zu reduzieren, zeigten wenig Wirkung.¹⁰ Übermalen der Flecken schied aus, nachdem sich herausstellte, daß schon früher Restauratoren mit dem Problem nicht entfernbarer schwarzer Verfärbungen konfrontiert gewesen waren und diese übermalt hatten. Alle Übermalungen hatte der Schimmel später durchdrungen und die Oberfläche erneut befallen. Die dunklen, vergrauten Übermalungen ließen sich gut mit Aceton bzw. Ethylacetat entfernen.

Die Chemie des Bleichens von Papier ist mit zahlreichen Untersuchungen zur Schädigung des Papiers bzw. der Zellulose in der Fachliteratur dokumentiert, und natürlich gibt es auch den Hinweis auf Reaktionen mit bleichempfindlichen Farbstoffen bzw. Pigmenten.¹¹ Wasserstoffperoxid scheidet wegen der Gasentwicklung aus. Die Anwendung von Kaliumpermanganat als Bleichmittel ist umstritten. Kaliumpermanganat ist ein besonders starkes Oxidationsmittel und wird deshalb in der Graphikrestaurierung zur Aufhellung hartnäckiger Flecken, eben schwarzer Schimmelflecken, eingesetzt. Rezepte empfehlen Lösungen von 0,1% bis 3%.¹² Die wässrige Behandlung der Fassung sollte die schwarzen Flecken in einem Durchgang reduzieren, was in diesem Fall erst hochprozen-

tige Konzentrationen erreichten¹³ (Abb. 4). Von Nachteil ist die violette Färbung der Lösung. Sie macht eine optische Kontrolle des Bleichvorganges unmöglich, ebenso wie der wasserunlösliche Braunsteinbelag, der nach der Trocknung mit einer weiteren Chemikalie¹⁴ reduziert wird (Abb. 5). Gründliches Wässern des Objektes bildet den Abschluß der Behandlung bei Papierobjekten, beim Altar wurde die Oberfläche nur kurz mit einer Calciumhydroxidlösung mit pH 8,5 abgespült (Abb. 6). Das Abspülen ließ sich durch möglichst großflächige Vorgehensweise einschränken, d. h. die gesamte Behandlung erfolgte z. B. auf den Stipeswangen in einem Arbeitsdurchgang, die Stipesvorderseite wurde für die Behandlung in zwei Flächen links und rechts geteilt usw. Die einzelnen Flächen wurden so gewählt, daß das Wasser beim Abspülen durch Kippen des Objektes an den Vergoldungen entlang in eine Folientasche oder auf den Boden abrinnen konnte.

Bei der Verwendung von Kaliumpermanganat betont die kritische Fachliteratur die Gefahr von im bzw. auf dem Objekt verbleibenden Mangansalzen, welche später braune Flecken bilden können.¹⁵ Sorgfältiges Auflösen der Kristalle im Wasser ist ganz wichtig. Um Restchemikalien von der Oberfläche zu entfernen, wurde die Eignung von Kompressen geprüft, auch hier wieder zurückgreifend auf Materialien, die in der Graphikrestaurierung Anwendung finden. Eine Mischung aus Meerschamstaub und Magnesiumkarbonat ließ sich gut andrücken und jeder Unebenheit in der Oberfläche anpassen. Zusätzlich verhinderte eine Japanpapierzwischenlage, daß sich das Pulver mit der Oberfläche verbacken konnte (Abb. 7). Nach mehrstündiger Trocknung wurde die Komresse abgenommen, sie hatte sich deutlich braun verfärbt. Die Kompressenbehandlung wurde wiederholt.

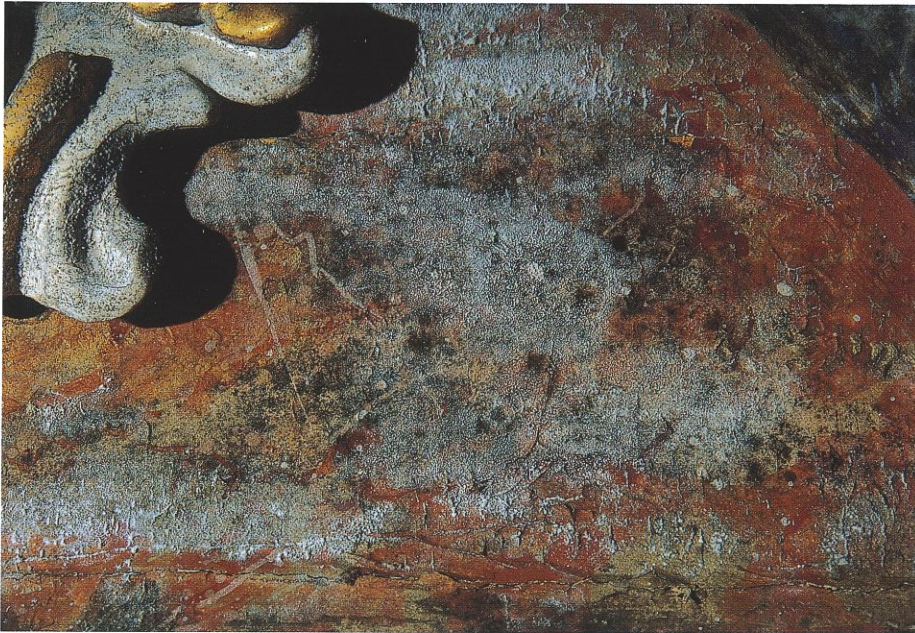
Am Aufsatz wurden gravierende mechanische Beschädigungen der Fassung erst nach Abnahme der Überkittungen und Übermalungen sichtbar: Die Fassung zeigt ca. 5 mm breite Kratzspuren, die fast bis aufs Holz reichen. Vermutlich versuchte man auf diese Weise, besonders starke schwarze Schimmelverfärbungen zu entfernen.

Abb. 50 (links): Maria Kirchentel, Wallfahrtskirche. Starker Schimmelbefall am Aufsatz des Hausaltares (vor Restaurierung).
