## Kurzbericht zur Restaurierung des Steinbodens in der Wallfahrtskirche Maria Kirchentäl

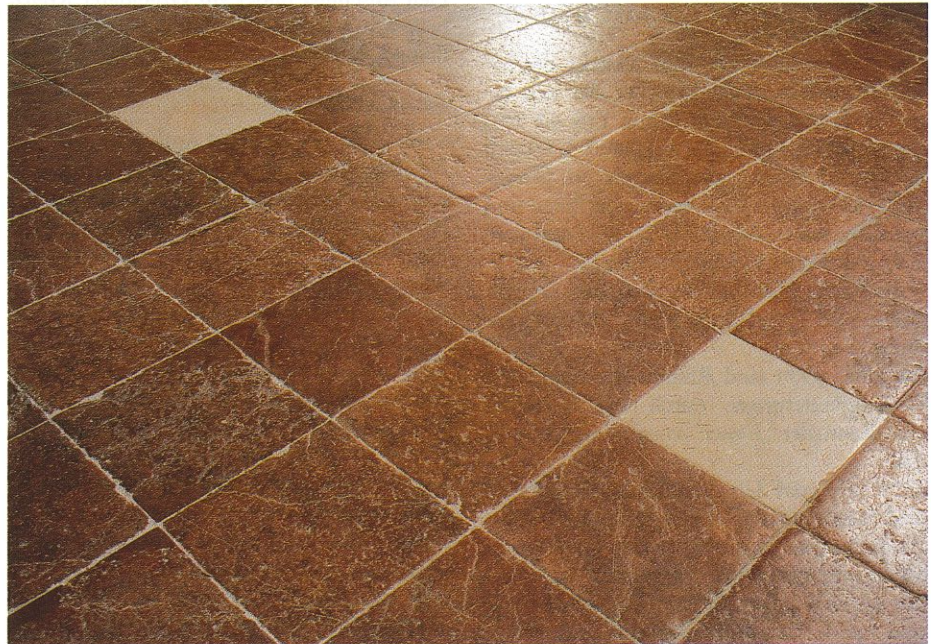
Der vorhandene Bodenbelag besteht aus Unkner Knollenkalk (ehem. Steinbruch im Mitterfußtal – Unkental). Die Platten sind handbehauen und ursprünglich fein gestockt. Durch Abrieb wurde die Oberfläche jedoch glatt (matt) geschliffen. In nicht beanspruchten Bereichen (Randbereich etc.) sind die Bearbeitungsspuren noch zu sehen. Die hellen Einlegeplatten bestehen aus Untersberger Kalkstein und weisen mit Inschriften auf darunter liegende Priestergräber hin. Bodenaufbau: Der Untergrund bestand aus losem Bauschutt. Die etwa 6–15 cm starken Bodenplatten waren auf Kalkmörtel verlegt. Eine Verfugung konnte nicht nachgewiesen werden.

Abb. 40: Marmorplatten des Kirchenfußbodens nach Restaurierung 2001.

1. Planmäßiges Aufzeichnen und Nummerieren der Bodenplatten.
2. Ausbau und fachgerechter Transport der Bodenplatten in der Werkstatt.
3. Reinigung der Bodenplatten mit Heißwaserdampf (Druck < 6 bar; Temp. > 100° C)
4. Nach Austrocknung erfolgte die Restaurierung der Bodenplatten.
  - a) Vorfestigen morbider und loser Schalen und Fehlstellen mit Epoxidharzemulsion.
  - b) Stabile gebrochene Teile mit Epoxidharz verkitten und gegebenenfalls durch dünne Glasfaserstifte miteinander verbinden.
  - c) Fehlstellen mit Ergänzungsmörtel antragen und nach Aushärtung der Originaloberfläche in der Struktur anpassen.

Rezeptur des Ergänzungsmörtels: ca. Mengen (Gewichts-%)  
 80% gemahlenes Originalsteinmehl aus Unkner Marmor (Knollenkalk)  
 20% Epoxidharz (Fa. Remmers – Viscacid Bauharz spezial)

5. Verlegen der restaurierten Bodenplatten im Kalkmörtelbett auf bauseits vorbereitetem Untergrund (neuer Unterbau bestehend aus 30 cm Rollierung und 10 cm Einkornbeton). Verlegung nach Nummern und Richtung nach vorheriger Festlegung der Pos. 1. Fugen möglichst press. (max. 2 mm)
  - a) Höhenausgleich mit erdfeuchtem Sandbeton (8 T Sand : 1 T Marienstein-Kalkzement)
  - b) Verlegemörtel aus Kalkmörtel (4 T Sand 0/4 mm : 1 T Sumpfkalk); Gesamtaufbau (incl. Bodenplatte) ca. 15 cm
6. Die Verfugung erfolgte durch Einschlämmen des Fugenmörtels, bestehend aus dunklem 0/1 Mehlsand 4 T (Saalachsee) und Kalk 1 T. Als hydraulischer Zusatz wurde Trassmehl 1 T beigegeben.
