BAROCKBERICHTE

Die Salzburger Grotten und ihre Restaurierprobleme

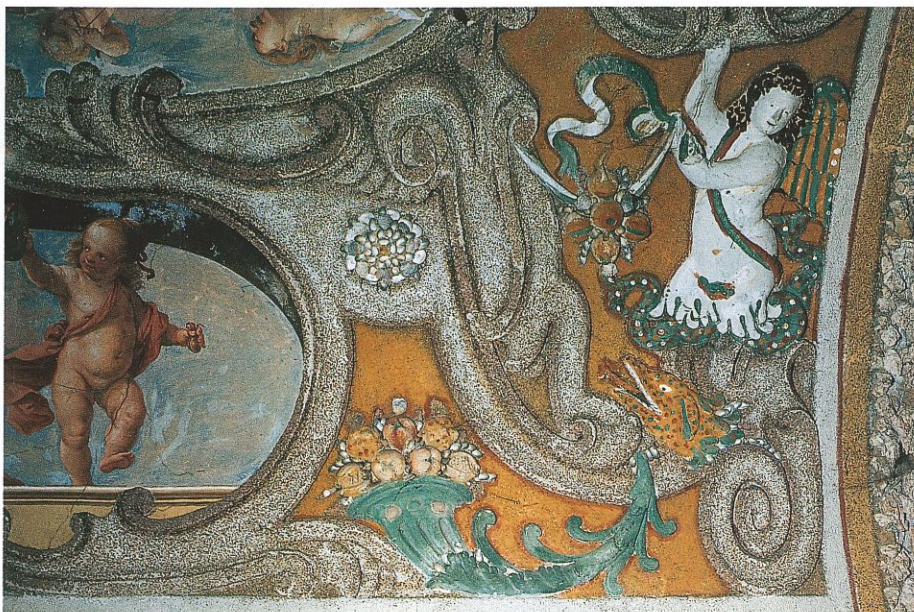
Abb. 60 (rechts): Petronell, NÖ, Schloß Traun; Grotte um 1660, Deckendetail mit Freskomalerei von Carpoforo Tencalla und originaler Erhaltung der Rahmengrottierung und Stuckfassung (Zustand 1972).

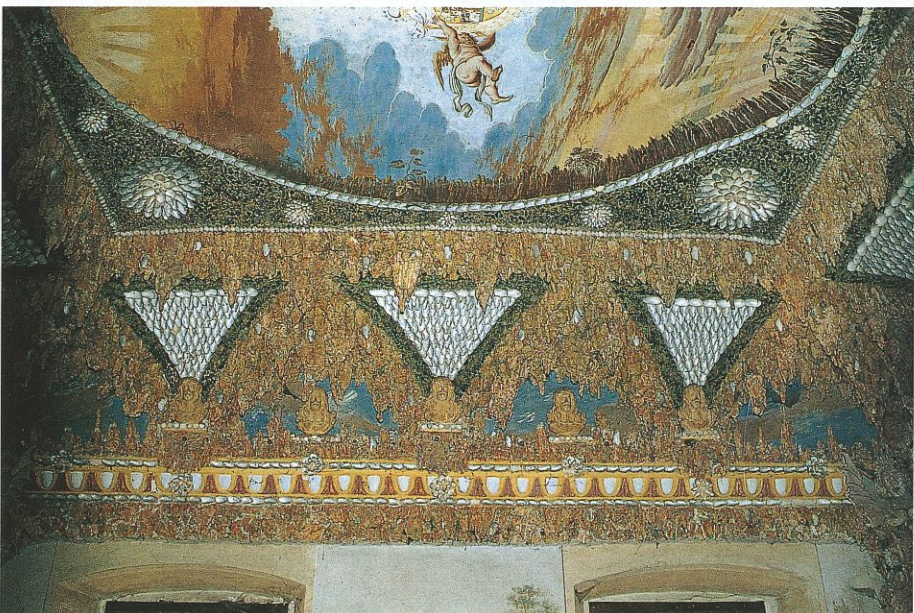
Abb. 61 (rechts): Neidling, NÖ, Schloß Goldegg; Grotte um 1660 mit gut erhaltenem (ergänzt?) Perlmutterglanz der Muschelauflagen; Integration von Freskomalerei, Steinskulpturen (Kaiserbüsten), Stuckdekor und Grottenwerk (vor allem Röhrentuff) (Zustand 1992).

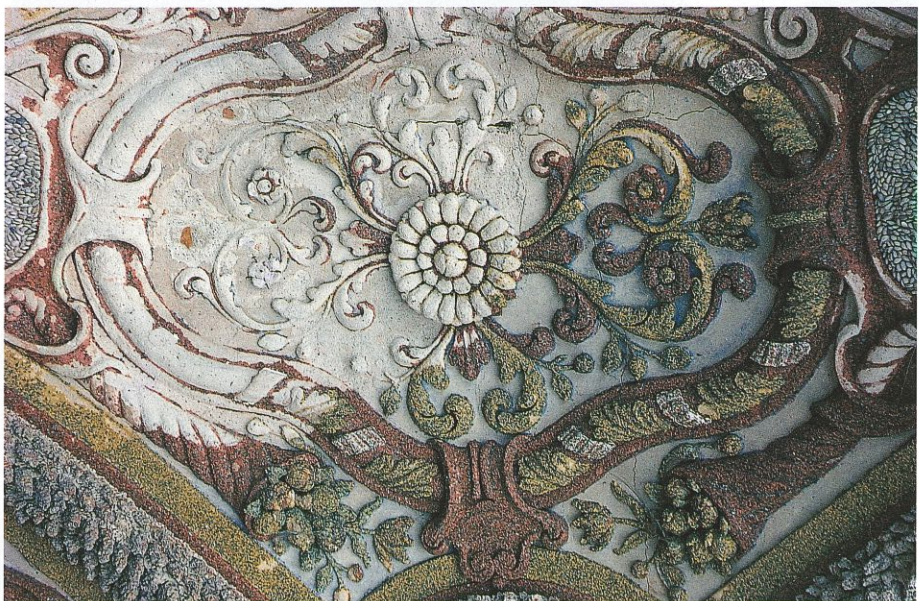
Abb. 62 (rechts unten): Salaberg, NÖ, Schloßgarten, sogenanntes Badehaus; Decke der Vorhalle, das Detail (Zustand 1980 vor Restaurierung) zeigt – infolge Wasserschadens – den weißen Reliefgrundstück, darüber die verschieden eingefärbten Feinstucklagen mit Inkrustation von Glassplittern, Schlacken u. a.

gegen Boden- oder Dachfeuchte). Bisher unberührt, aber durch schwere Dach- und Bauschäden akut bedroht, ist das sogen. Badehaus im Schloßgarten von Salaberg, NÖ, mit einer offenen Arkadenhalle und elegant komponierten Wandgliederungen aus Farbputzen mit Schlacken-, Glassplitter- und Kiesinkrustation und Gewölben mit zusätzlichen Tuffstein- und Muschelbesatz aus der Zeit um 1670. Das begonnene Restaurierprojekt konzentriert sich auf Bestandskonservierung und wird methodisch und technisch nach dem letzten Stand ausgerichtet²³. Der gleichen Blütezeit italienisch bestimmter Grottenkunst entstammt das in ähnlichen Techniken wie Petronell ausgeführte Hofportal des ehem. Palffy Schlosses von Kirchschlag in der Buckligen Welt, NÖ (heute Bezirksgericht). Eine technisch perfekt gelungene Restaurierprobe von 1985 zeigte die Schwierigkeit und den hohen Aufwand, aber auch die Fragwürdigkeit wegen des unvermeidlich umfangreichen Rekonstruktionsanteiles und dessen

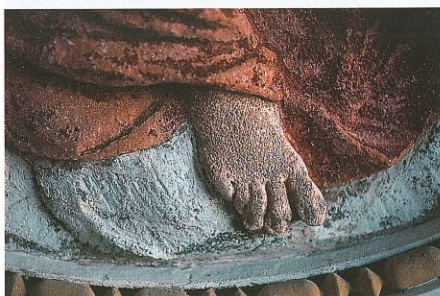
Abb. 65 (links unten außen): Salzburg, Sebastiansfriedhof, Gabrielskapelle; Detail der Prudentia aus dem Chorgewölbe (1600/1601) mit gut erhaltener Inkrustation des Fußes mit Marmor Korn über rosa durchgefärbtem Alabasterstuck, jedoch großteils abgekratzte Farbstucklagen mit inkrustierten gleichfarbigen Glassplittern bei den roten und blauen Farbstuckteilen (Zustand 1986).

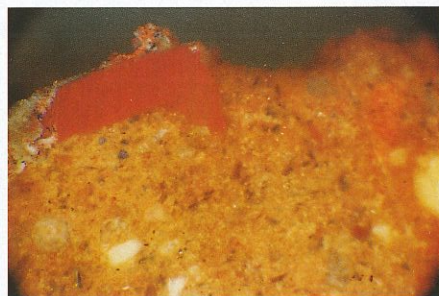
Abb. 66 (links unten Mitte): Mikroschliff durch eine rote Stuckprobe aus dem Kleid der Prudentia (wie Abb. 65), deutlich sichtbar die roten Glassplitter in der Farbstuckmasse.

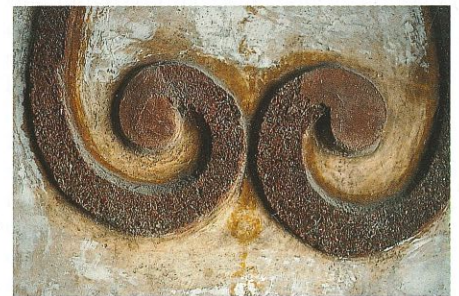
Abb. 67 (links unten innen): Salzburg, Residenz, Herkulesgrotte; Stuckdetail nach Reinigung, zeigt beschädigten Glättgrund und spätere Ergänzungen sowie Übermalungsreste, aber auch noch erhaltene Farbglassinkrustation.

Die Herkulesgrotte um 1600 im Haupthof der Residenz ist eine tuffsteinverkleidete monumentale Brunnennische mit Herkulesstatue aus Untersberger Marmor. Die Anlage ist im Schutze der Hofarkaden gut erhalten

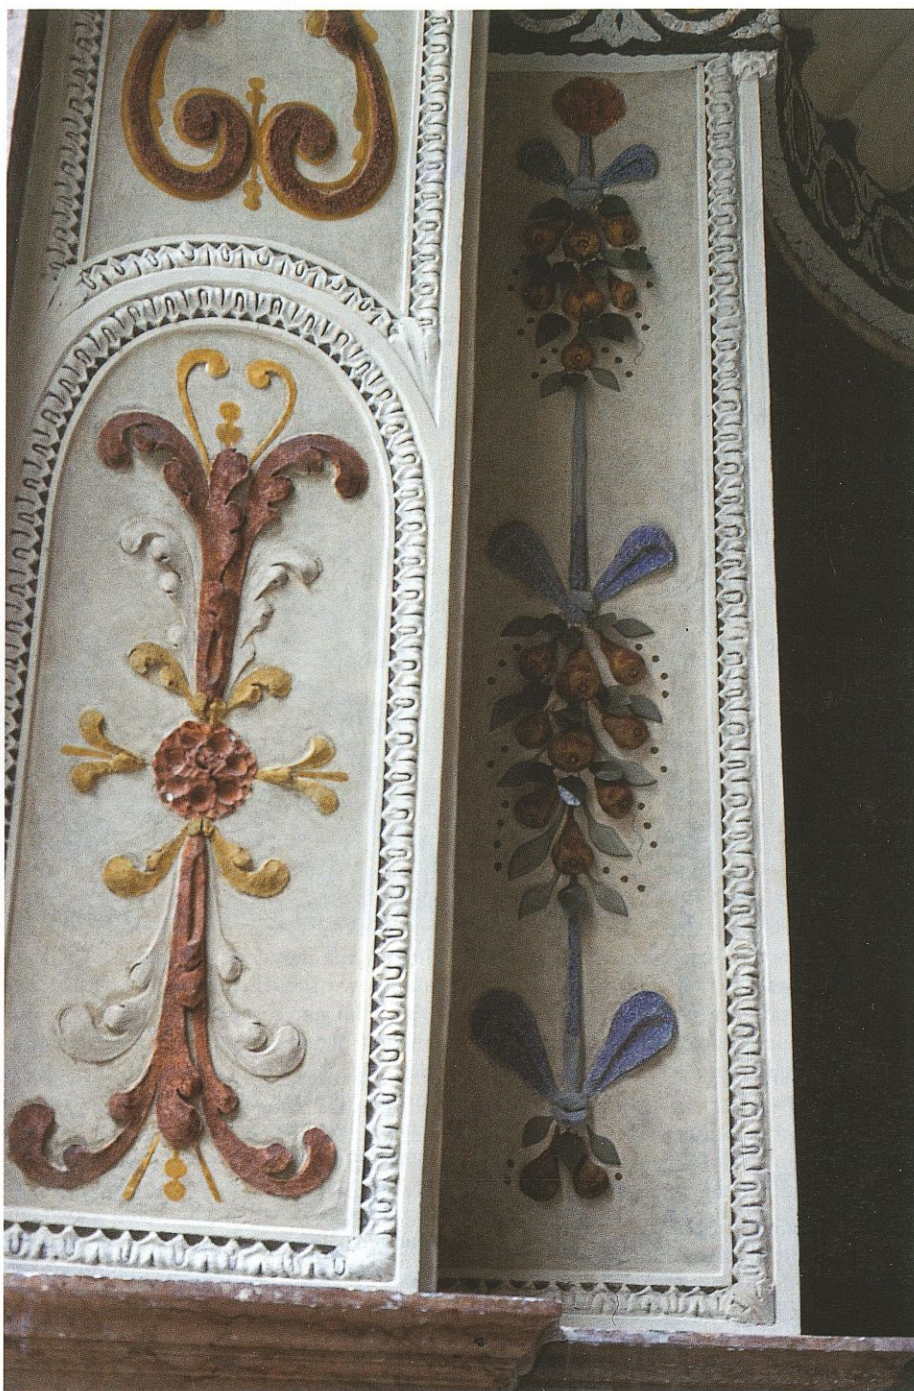
Abb. 68 (rechts): Salzburg, Residenz, Herkulesgrotte; Eingangsbogen, Seitenwand nach Restaurierung 1992, mit jetzt unsicherer Farbkomposition und Verlust von Glanzeffekten des weißen Marmorinogrundes gegenüber den rauh-glitzernd inkrustierten Farbreiefs.

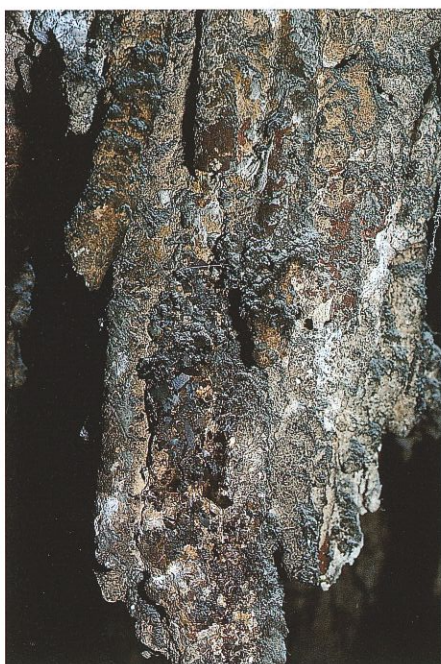
Abb. 69 (oben außen): Salzburg, Kapitelgasse 4, Grotte von 1618; Röhrentuff der Brunnennische mit verschmutzten Resten der ursprünglichen Inkrustation mit Farbglassplättchen.

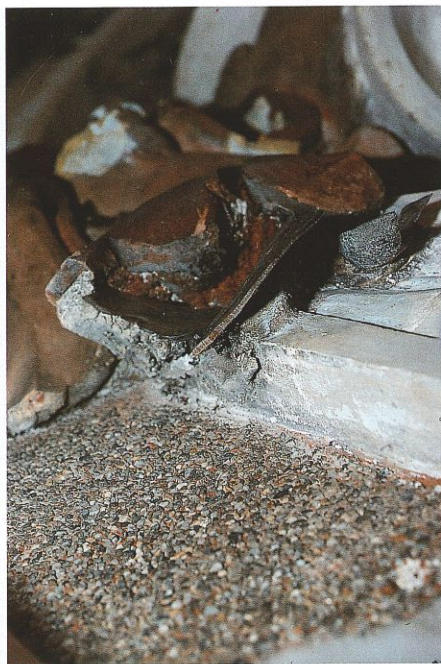
Abb. 70 (oben Mitte): Salzburg, Kapitelgasse 4, Grotte; Deckenfeld wie Abb. 73 mit den abgebrochenen Flügelmuscheln und der gereinigten Steincheninkrustation des Grundfelds.

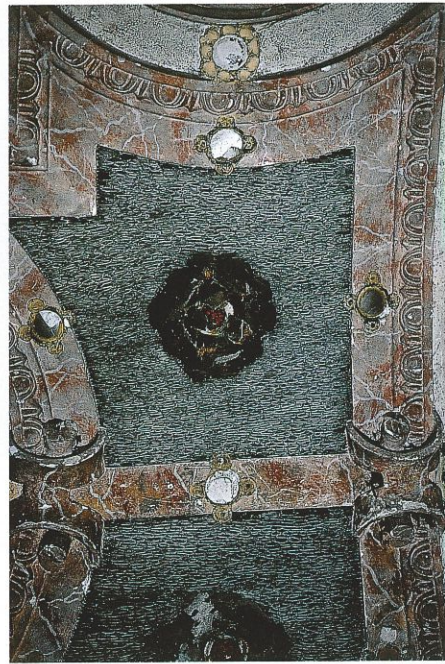
Abb. 71 (oben innen): Salzburg, Kapitelgasse 4, Grotte; Deckendetail wie Abb. 75, jedoch im Vorzustand.

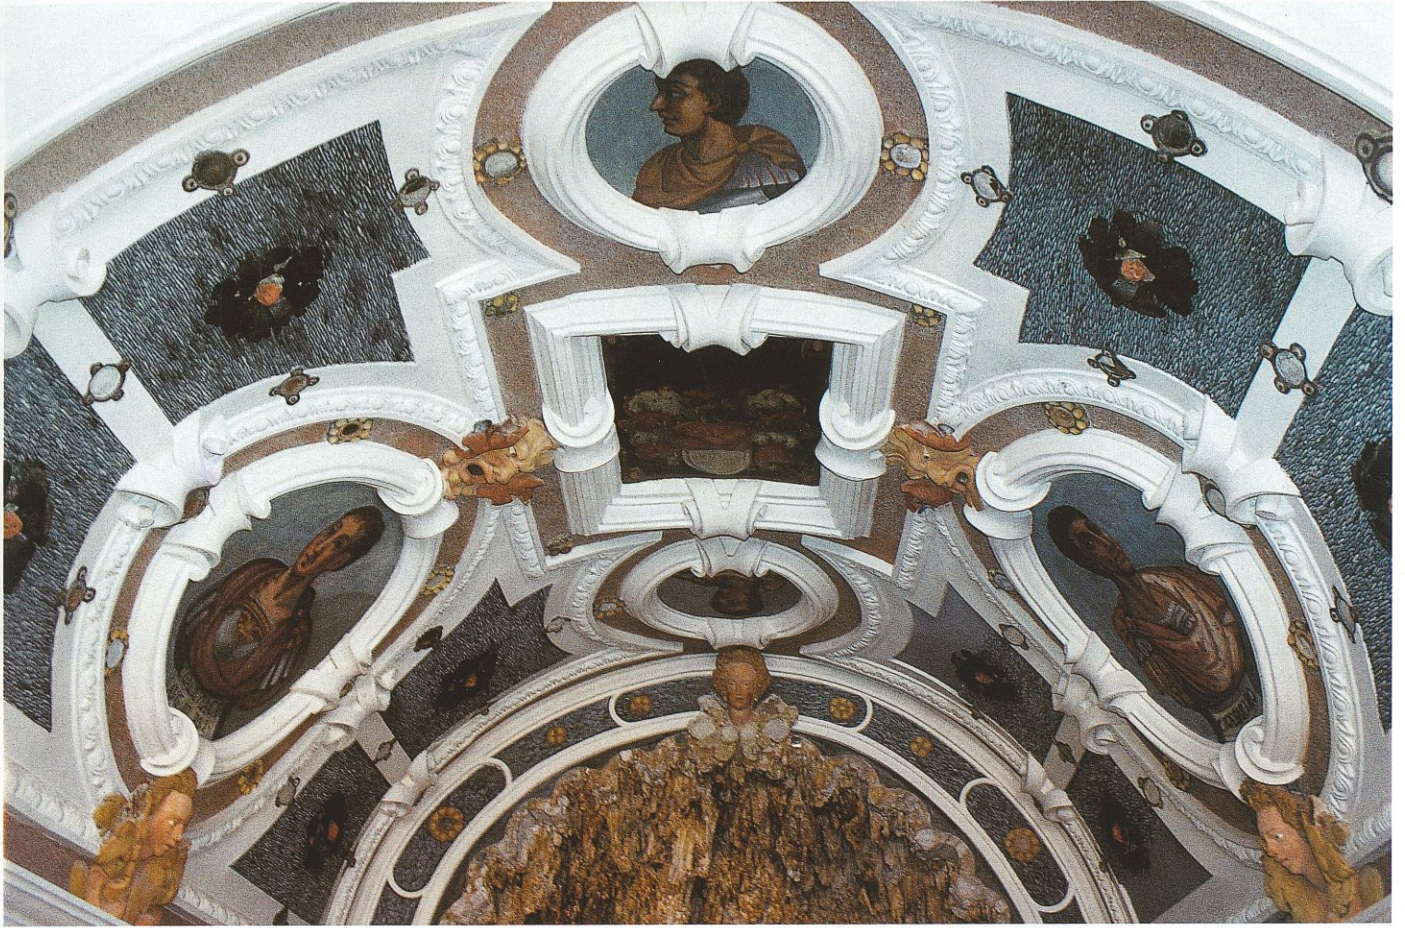
Abb. 72 (rechts oben): Salzburg, Kapitelgasse 4, Grotte von 1618; Gewölbe nach Restaurierung und Wiederherstellung der ursprünglichen Farbigkeit (1993/1994).

Der Farbstuck enthält, für Salzburg um 1600 typisch, Kalk- und Gipsbindung sowie Silikat- und Alabasterkörnung. Die Feinstuckschichten der Rahmenebenen sind mit Rot- und Gelbocker durchgefärbt und mit feinem Marmor Korn inkrustiert (vgl. Salzburg-Neugebäude, Petronell, NÖ). Die großen Kassettenfelder sind über mit Holzkohle dunkelgrau eingefärbtem Unterputz mit senkrecht gesetzten, grauen flachen Flußsteinen schuppenförmig gefüllt. Die expressiv farbig gefaßten Stuckmasken waren mit (bis auf Stümp-

fe) abgebrochenen und teils vergoldeten Perlmuttermuscheln fächerförmig hinterlegt. Die großen Blattrosen in den Steinschuppenfeldern des Gewölbes sind aus Bleifolien geschnitten, mit Zwischgold in Öltechnik gefaßt und hellgelb mit Realgar (Arsensulfid) bemalt (jetzt alles schwärzlich oxydiert, aber dreimal grün übermalt gewesen). Kleinere Rosetten auf dem Nischenbogen sind aus Muscheln geformt, die großteils verloren sind. Ferner sind die breiten Stuckrahmen der Kassettenprofile der Decke symmetrisch mit kreisrunden Spiegeln besetzt, die folgenden Aufbau zeigen (vollständig nur einmal erhalten): Holzscheibe im Stuckgrund (reine Kalkbindung), darüber 2,5 mm dickes, zwei-

schichtiges Kalium-Calcium-Glas mit metallischem Bleibelag von 0,04 mm Dicke, das Ganze ist rundum 5 mm breit mit oxydierter Zwischgoldfolie und je vier vergoldeten Muscheln eingefast. Die Brunnennische zeigt im Kontrast zur strengen Gliederung des Tonnenraumes naturhaft mit Eisenankern versetzten, gelbbraunen Röhrensinter (chlorid- und eisenoxydhaltig), der noch Reste von blaugrauem, weißem und rotem Glassplitterbesatz trägt³⁴. Das untere Drittel dieser Nischenverkleidung war schon zerstört, das muschelförmige Marmorbecken verschoben, eine vermutlich ursprünglich vorhandene Grottenfigur verloren und der Wasserbrunnen stillgelegt.

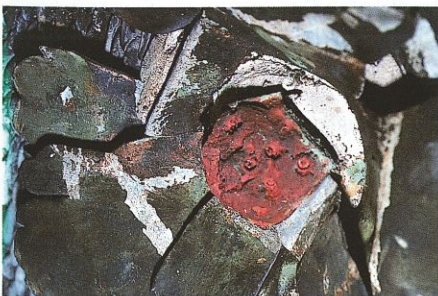
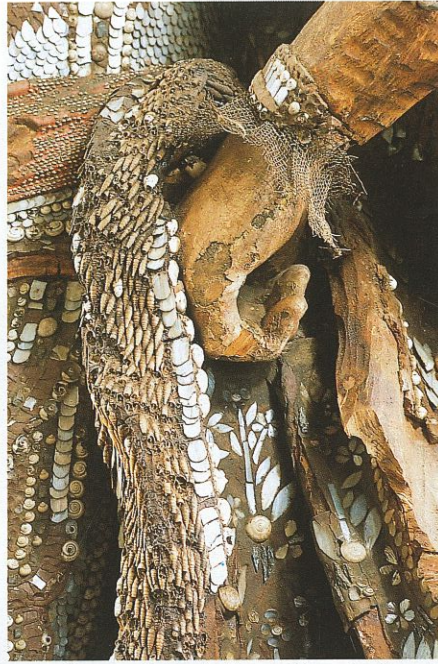
Abb. 76–79: Details und Gesamtansicht einer lebensgroßen, stark beschädigten Herrscherfigur, 2. H. 18. Jh., mit ehemals reicher Perlmutterinkrustation und anderen Grottiertechiken; ehem. Laxenburg, NÖ, Schloß Franzensburg.

Die Ritterfigur mißt 177 × 67 × 50 cm und ist damit nur wenig größer als ihre genannten Gegenstücke (160 bzw. 168 cm). Der Figurenkern aus Lindenholz zeigt nur grob angelegte Bildhauerarbeit (vgl. den Kopf), die

Rückseite ist ausgehöhlt und mit einem Fichtenbrett zu einer vollrunden Ansicht verschlossen. Auf diesem Holzkern liegt eine durchschnittlich 5–10 mm dicke, rotbraune Modellier- und Klebmasse, in deren farbig gefasste, noch weiche Oberfläche Muscheln, Schnecken und musterbildende Perlmutter- und Glimmerstücke eingelegt sind. Diese zugleich form- und oberflächenbestimmende Technik entspricht der seit der Antike entwickelten Inkrustation. Für ein Mosaik fehlt das Regelmäß des bildgebenden Materials und für eine Intarsie die räumliche Begrenzung des Bildträgers⁴⁴. Zeitnahe Variationen dieser, den historischen Grottiertechiken verwandten Dekorationsform finden sich von Pommersfelden über Veitshöchheim bis Potsdam⁴⁵.

Die Klebeschichten der Figuren aus Laxenburg und Oberwesel sind allem Anschein nach ebenso gleich zusammengesetzt wie die Inkrustationen. Die Masse versprödet mit quaderförmigem Reißbild, hat bei frischem Zerreiben einen intensiven „phenolischen“ Brenzgeruch (z. T. auch wie Holzpech bzw. Holzteer), ist anquellbar, sowohl mit aromatischen und auch mit polaren Lösungsmitteln, aber auch mit Wasser. Das breite Quellverhalten entspricht der Mischung der Klebmasse einerseits aus Wachs und Holzpech und andererseits aus Harzseifen. Der Füllstoff (Verhältnis in Oberwesel angegeben mit 2,25 : 1) besteht hauptsächlich aus Ziegelmehl (Nachweis bei Figur Laxenburg)⁴⁶. Als Bindemittel wird nach groborientierenden Analysen eine Mischung von Wachs (Ozokerit) und Harzseifen für Oberwesel angegeben⁴⁷. Als Hauptbestandteil des Binde-

mittels wurde für Laxenburg die Harzseife bestätigt (verseift mit dolomitischem Kalk; die Harzkomponente ist zumindest teilweise Kolophonium/die Dünnschicht weist zusätzliche Banden auf, die auf Zumischungen, aber auch auf Zersetzungsprodukte zurückgehen können). Der Extrakt auf Wachs (n-Heptan) ist durch das Pech so überlagert, daß eine Wachseingrenzung auf Grund des IR-Spektrums nicht möglich ist (analog zum Toluolextrakt für Oberwesel). Diese Klebmasse entspricht keinem der bei Furttbach 1628 genannten drei verschiedenen harz-, öl- und wachshältigen „Stukkatorkitte“. Unter den späteren Rezepturen ist keine gut passende für die vorliegende Klebmasse zu finden (auch wenn zumindest gelegentlich Harzseifen erwähnt werden). Trotzdem verweist die Gestaltung auf die Tradition der Grotteninkrustation mit Muscheln und Schnecken.

Klebmasse durch eine Staubschicht gebunden und mit Ausschwitzungen der Harzseife aus der Klebmasse überdeckt ist. Doch ist auch beim Laxenburger Ritter der Gürtel mit Zinnober gefärbt und andere Partien mit einer Reibschawine aus Schlagmetall („bronziert“) gefaßt. Gesicht, Haare und Hände sind naturalistisch (ohne Inkrustation) mit Bleiweiß-Ölfarbe (mehrfach) gestaltet.

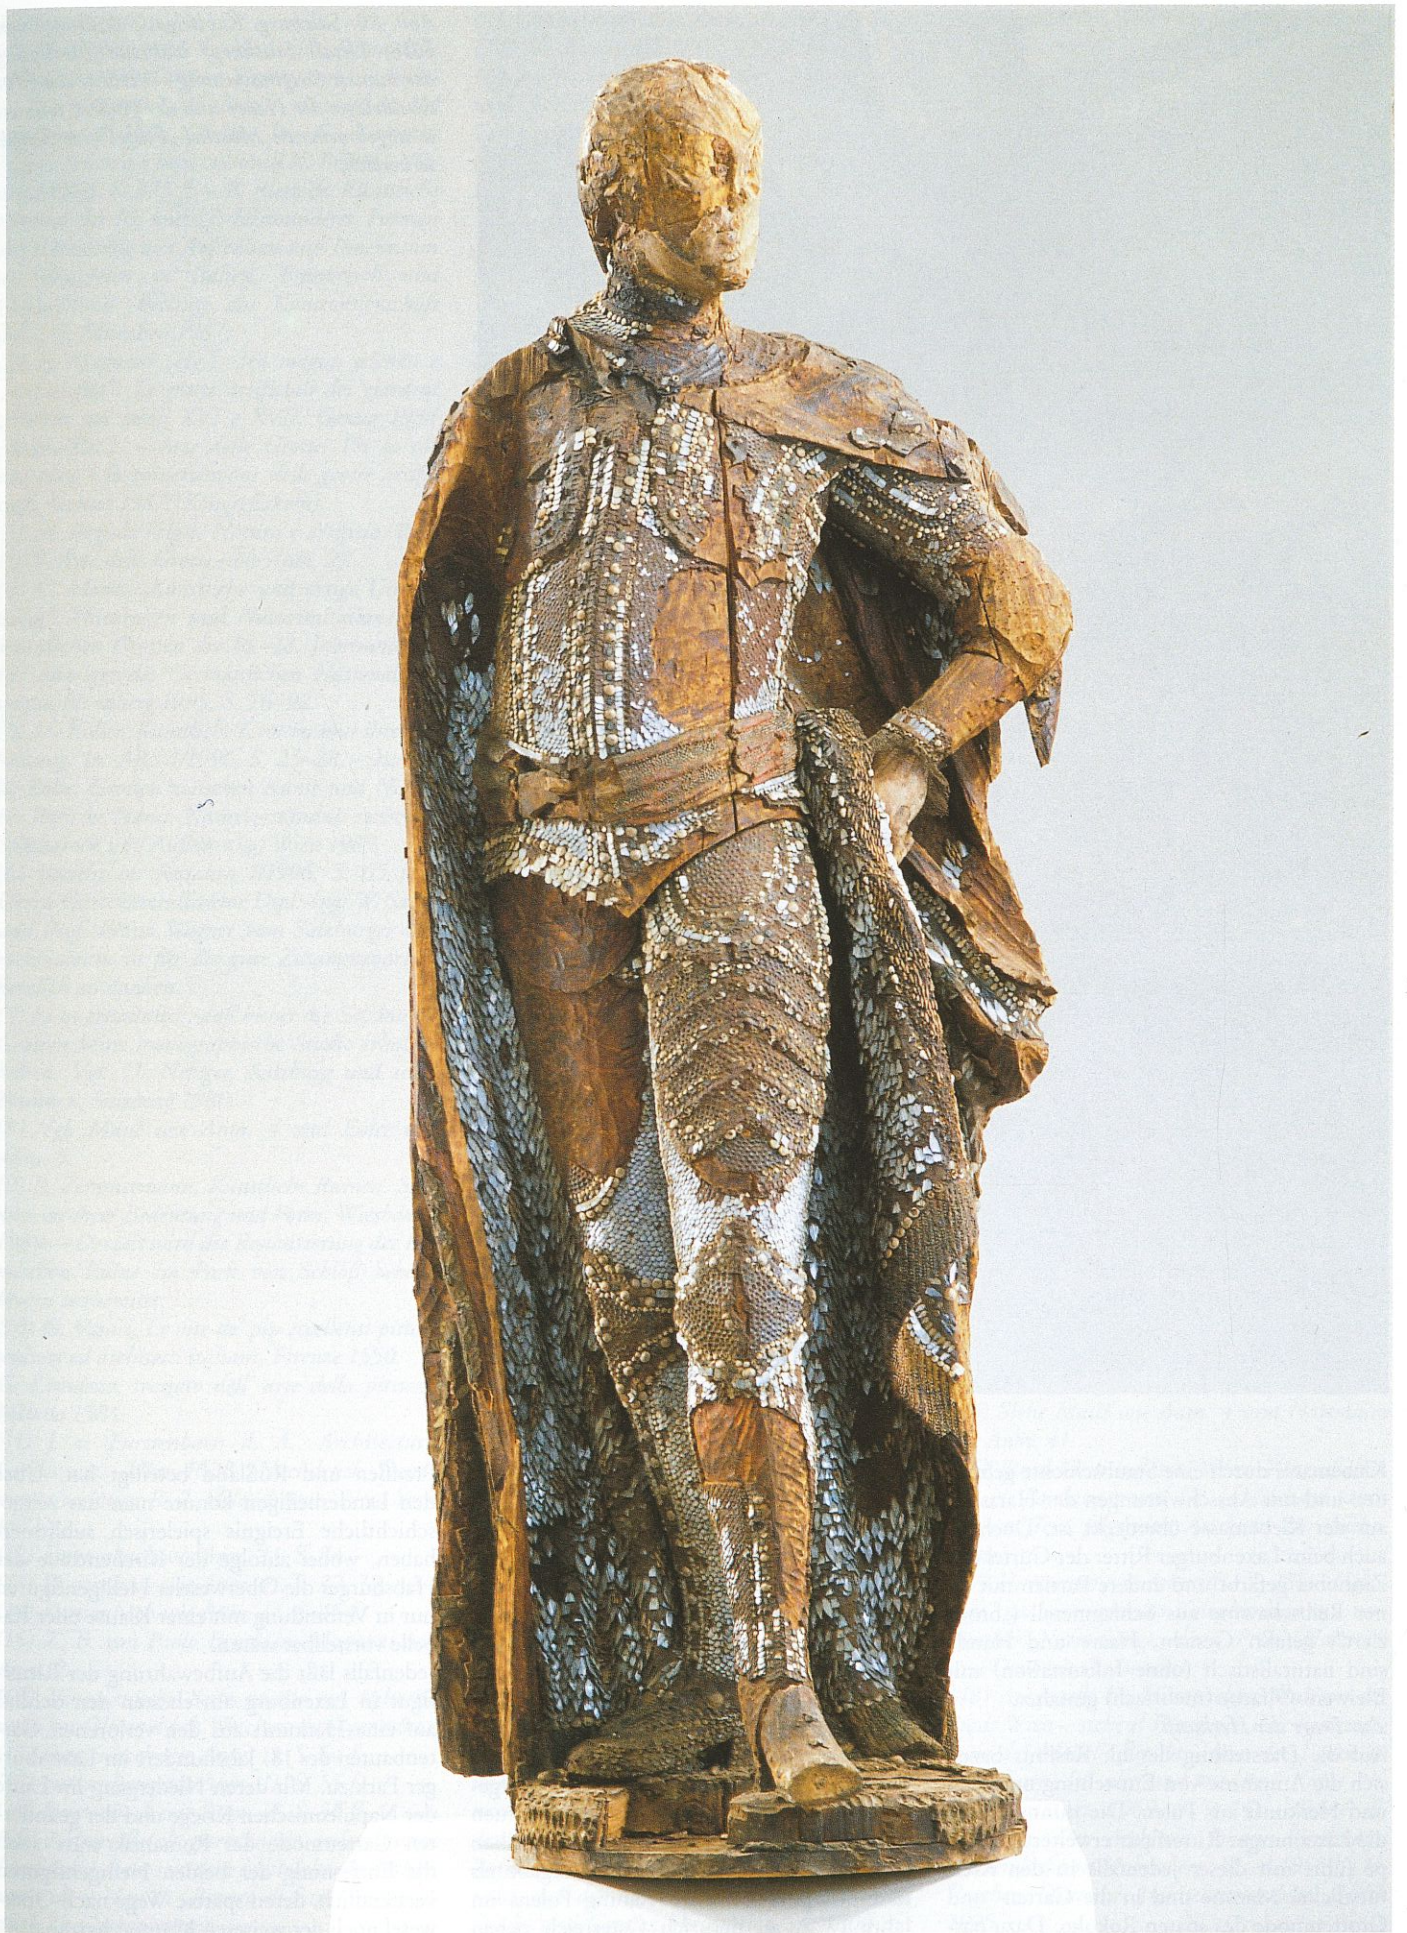
Abb. 80: Salzburg, Kapitelgasse 4, Grotte von 1618; Detail Stuckkopf während Freilegung der bunten Originalfassung – Verluste des Muschelbelages der Haare und der großen, teilweise abgebrochenen Muschel-„Flügel“ im Schulterbereich.
